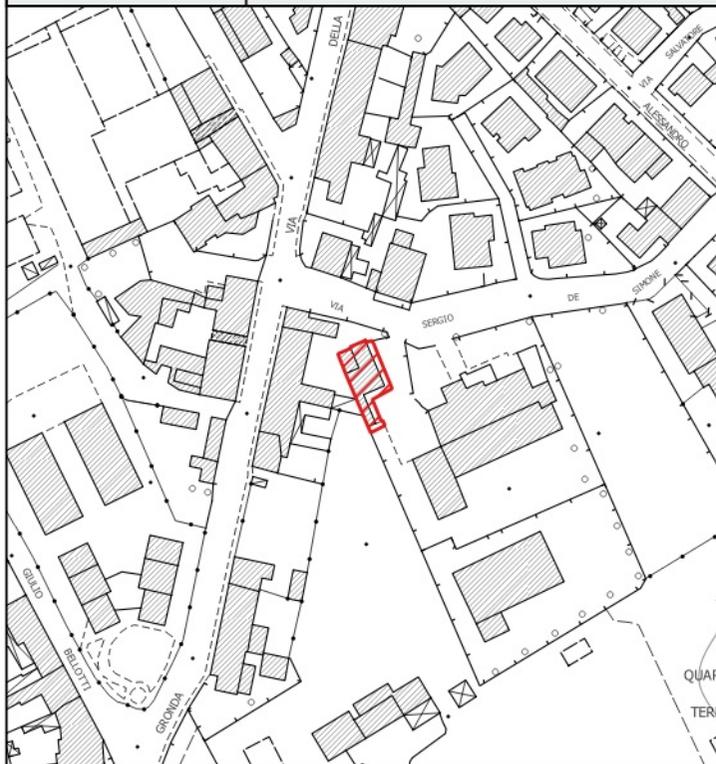
Localizzazione degli errori materiali su CTR

Si rileva per l'area in questione un'incongruenza tra la zonizzazione A e la classificazione del morfotipo "TPS3 – Insule specializzate". Si richiede la rettifica del morfotipo affinché tale area venga assimilata al TR1 adiacente che riporta la medesima classificazione funzionale.

Si propone per l'area in questione di rettificare il morfotipo da "TPS3 – Insule specializzate" a "TR1 – Tessuto ad isolati chiusi o semichiusi" come illustrato nella sintesi.

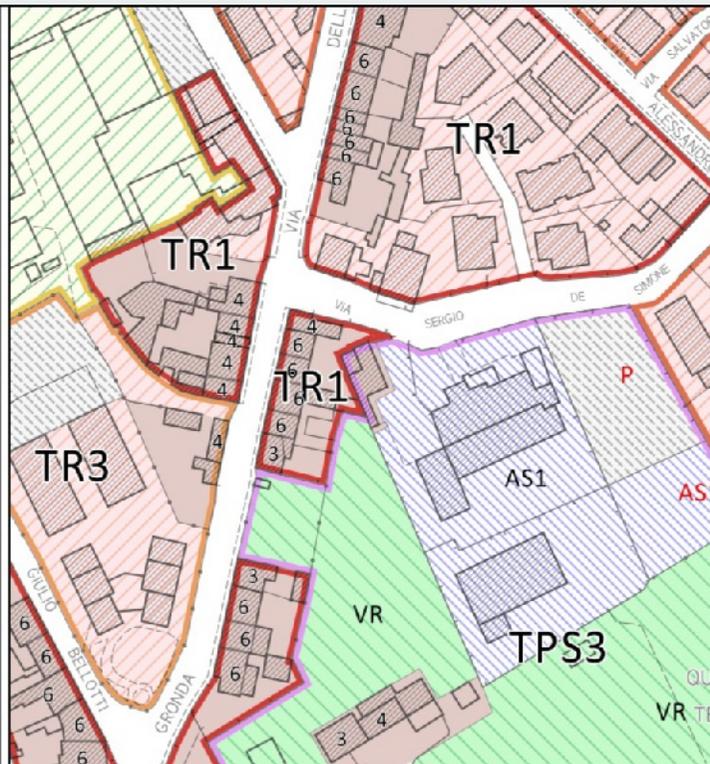
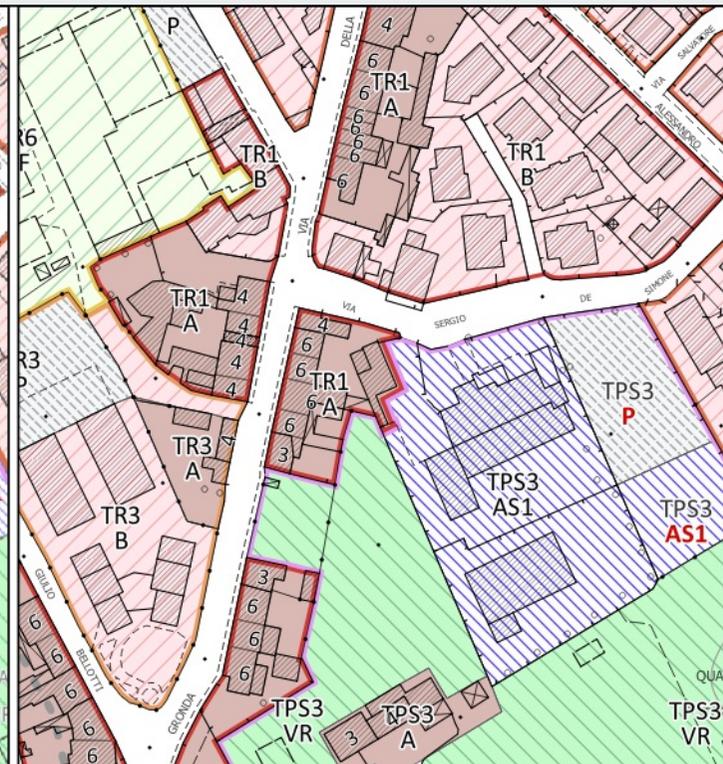
Estratto tav. C1 - Stato attuale

Estratto tav. C1 - Proposta di modifica

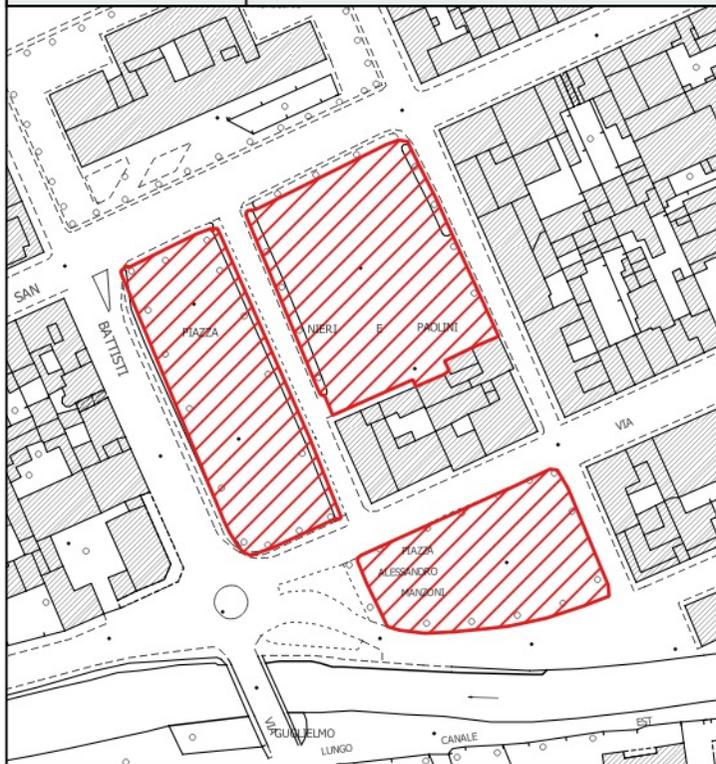
Localizzazione degli errori materiali su CTR

I perimetri dei morfotipi delle urbanizzazioni individuati nelle tavole B5 e C1 del RU non sempre seguono una coerenza geometrica e logica. L'individuazione dei morfotipi in ambito del PIT della Regione Toscana sono in funzione dell'analisi e classificazione della "struttura dei tessuti della urbanizzazione". Questi tessuti in breve sono da rilevare negli isolati della città che per definizione sono aree racchiuse nella maglia viaria e presentano un tessuto edilizio al suo interno da classificare. Si chiede la rettifica ai fini dell'individuazione geometrica e funzionale dei morfotipi garantendo la congruenza topologica tra gli strati del Ru morfotipo-zonizzazione.

Si propone di stralciare il perimetro dei morfotipi dalle aree che non partecipano alla costituzione degli stessi e/o facciano parte dei tessuti insediativi o in quanto tali.

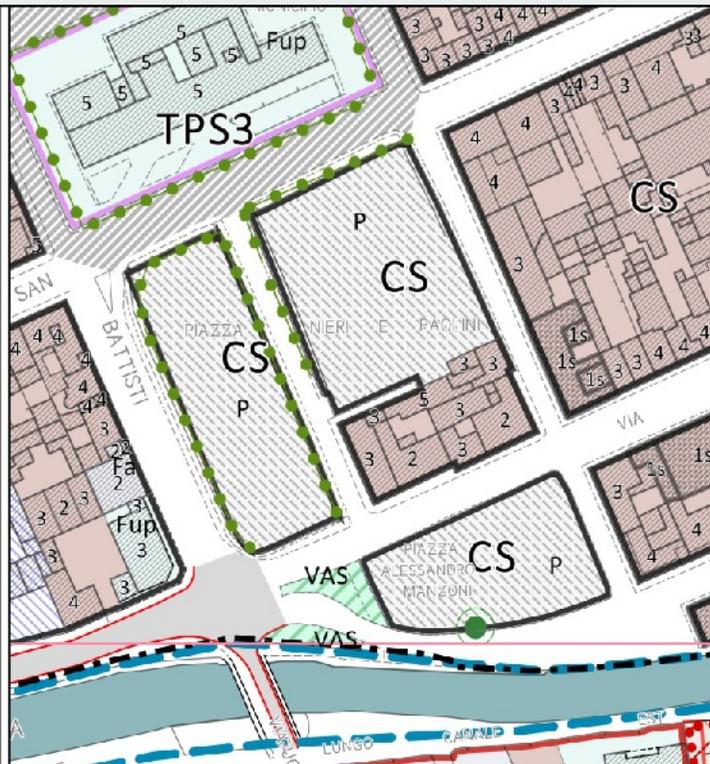
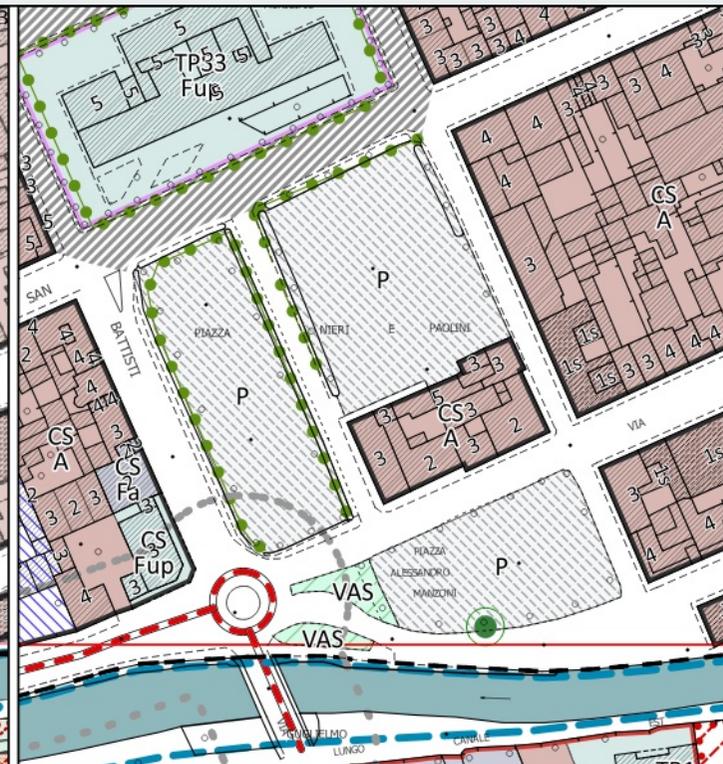
Estratto tav. C1 - Stato attuale

Estratto tav. C1 - Proposta di modifica

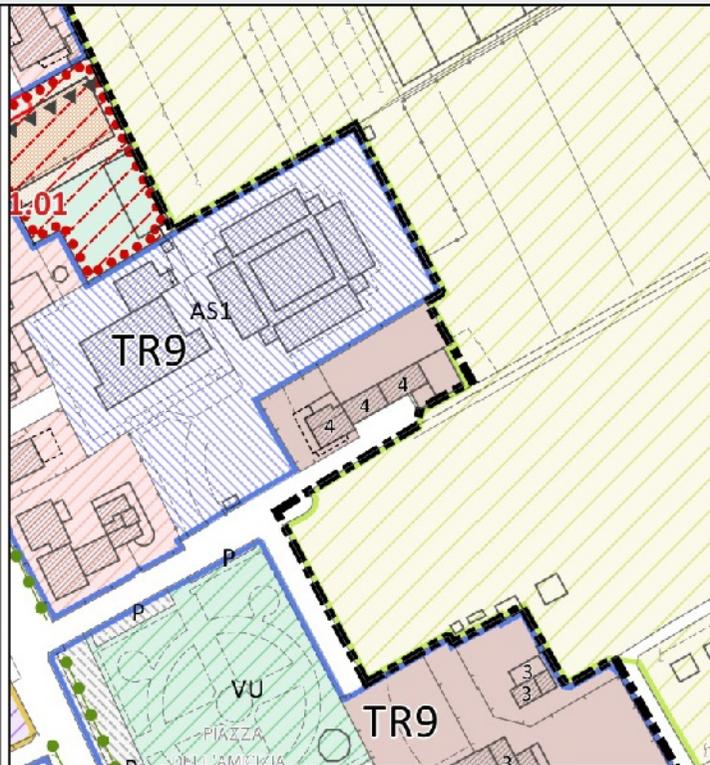
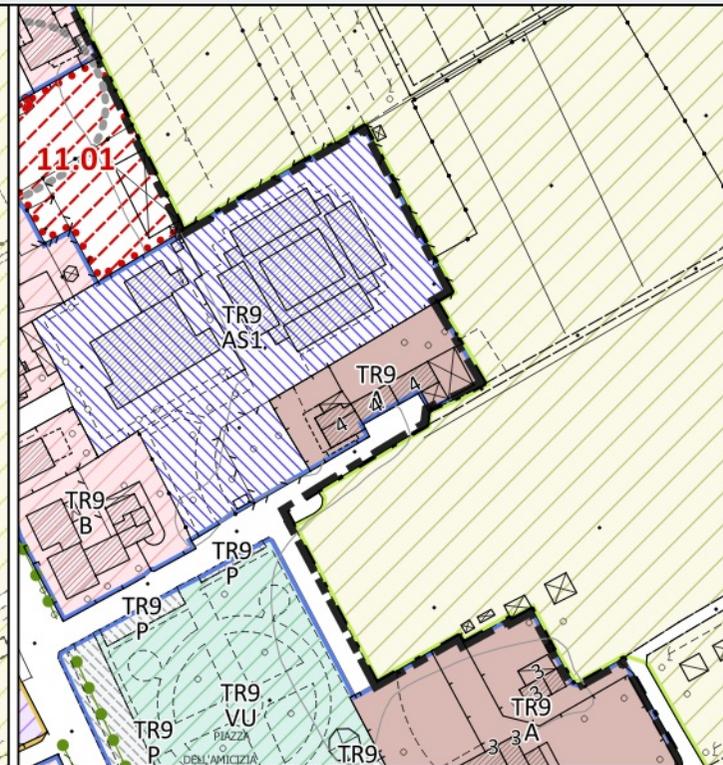
Estratto tav. C1 - Stato attuale

Estratto tav. C1 - Proposta di modifica

Si rileva che l'area classificata come zona "A" e posta in adiacenza all'area classificata come "AS1" è sprovvista della classificazione dei morfotipi. Si richiede una classificazione per quest'area.

Si propone di classificare l'area in questione come morfotipo "TR09" come per il tessuto urbano posto in adiacenza della stessa.

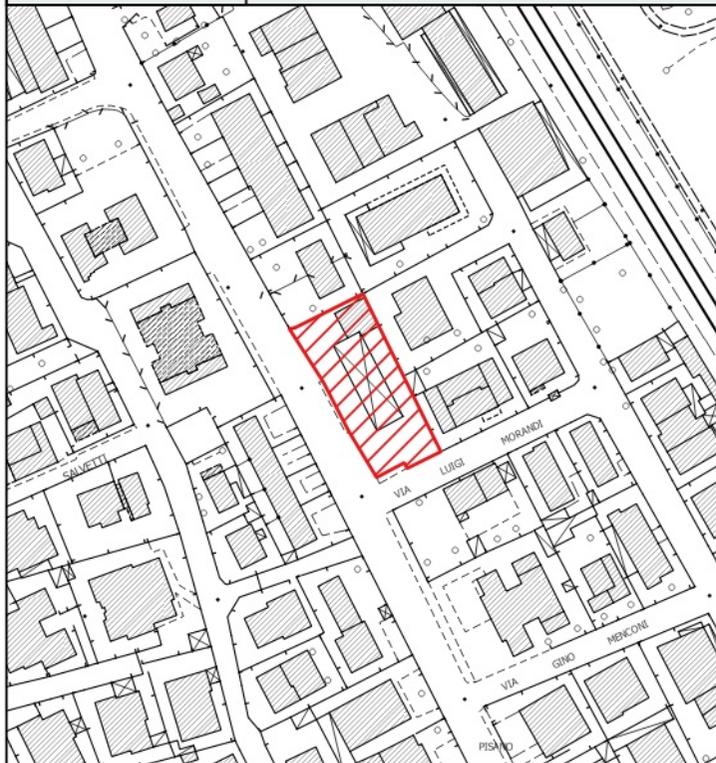
Localizzazione degli errori materiali su CTR

Si rileva che l'area classificata come zona "DP" nel quartiere "Campo di aviazione", Via Luigi Morandi angolo Via Nicola Pisano, è sprovvista della classificazione dei morfotipi. Si richiede una classificazione per quest'area.

Si propone di classificare l'area in questione come morfotipo "TR02" come per il tessuto urbano posto in adiacenza della stessa.

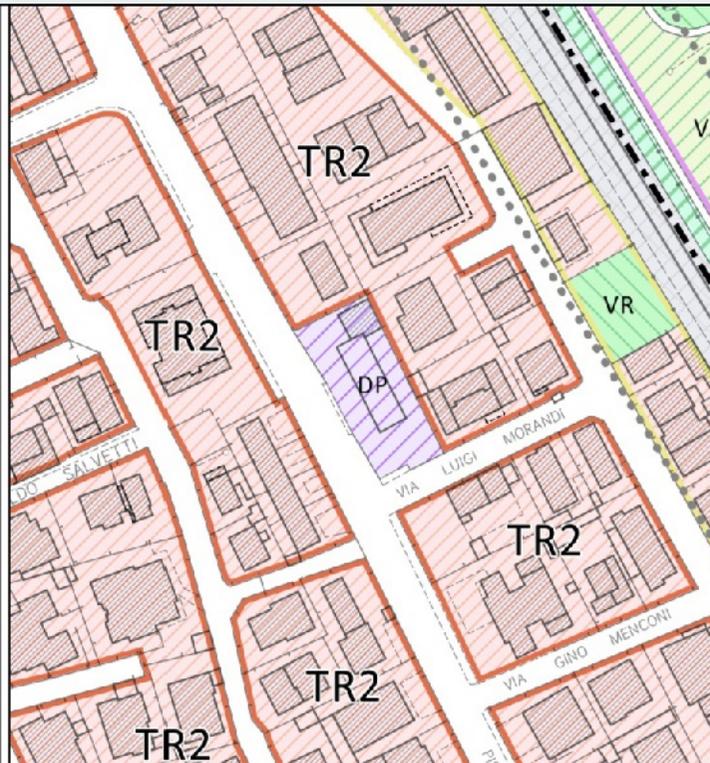
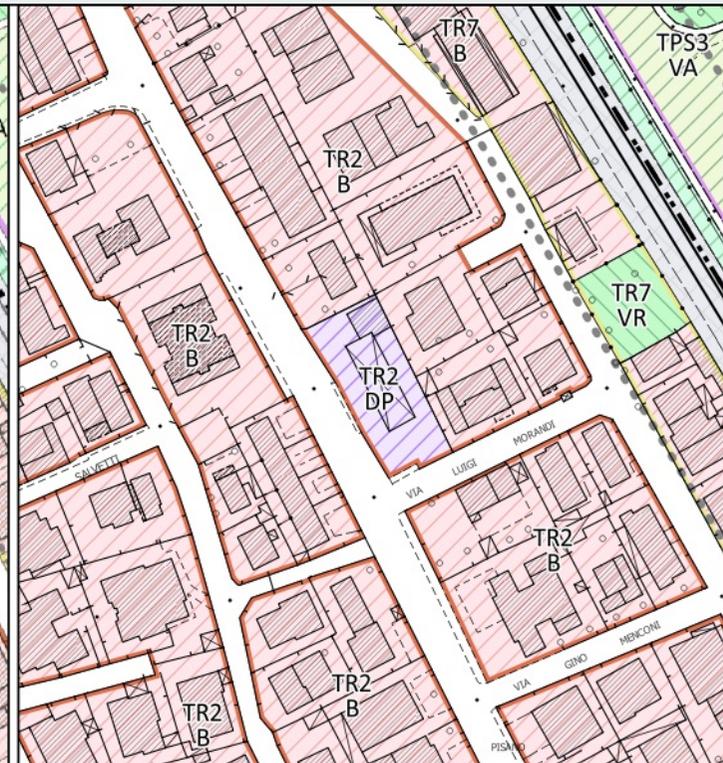
Estratto tav. C1 - Stato attuale

Estratto tav. C1 - Proposta di modifica

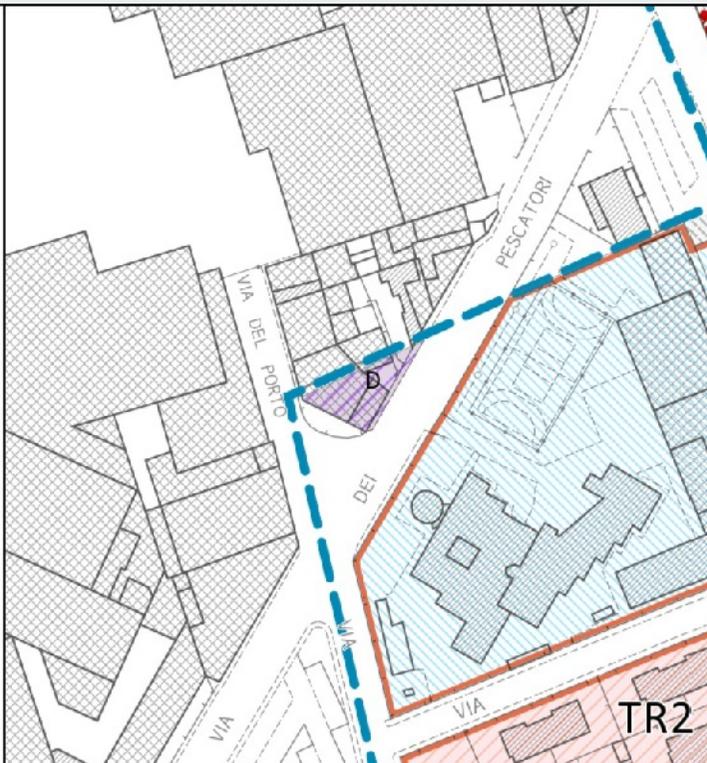
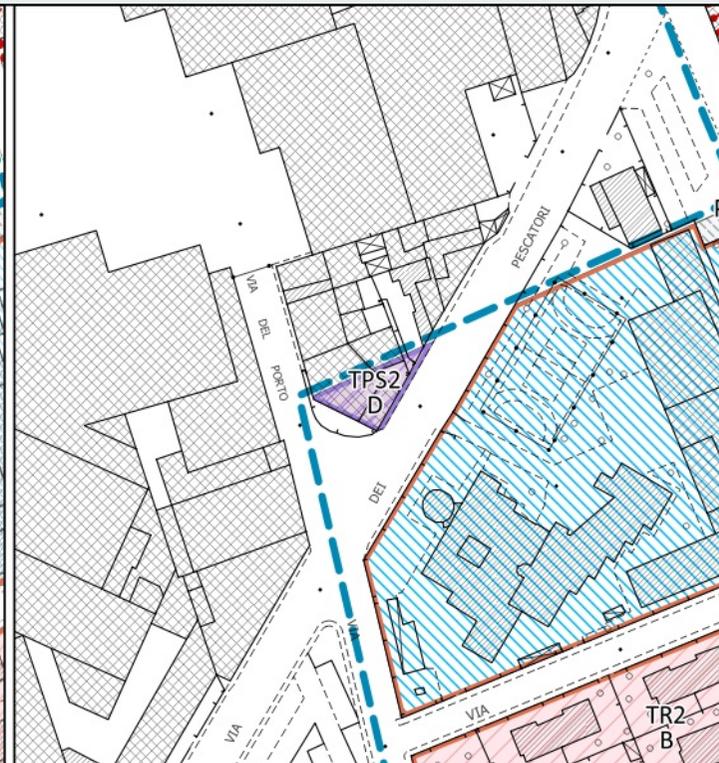
Estratto tav. C1 - Stato attuale

Estratto tav. C1 - Proposta di modifica

Si rileva che l'area classificata come zona "D" localizzata nel quartiere Darsena zona portuale, all'angolo di Via dei Pescatori e Via del Porto è sprovvista della classificazione dei morfotipi. Si richiede una classificazione per quest'area.

Si propone di classificare l'area in questione come morfotipo "TPS2" in quanto l'area ne rispecchia le caratteristiche.

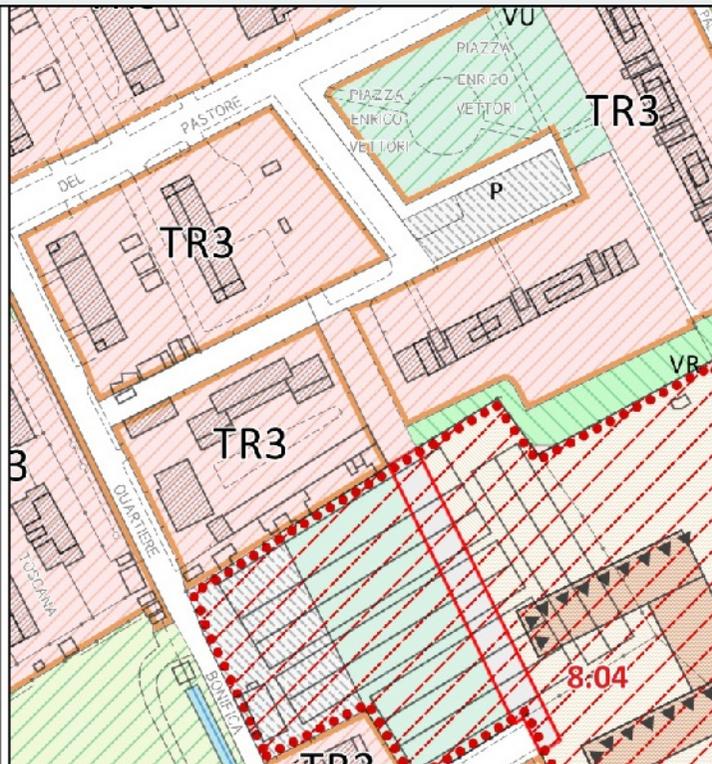
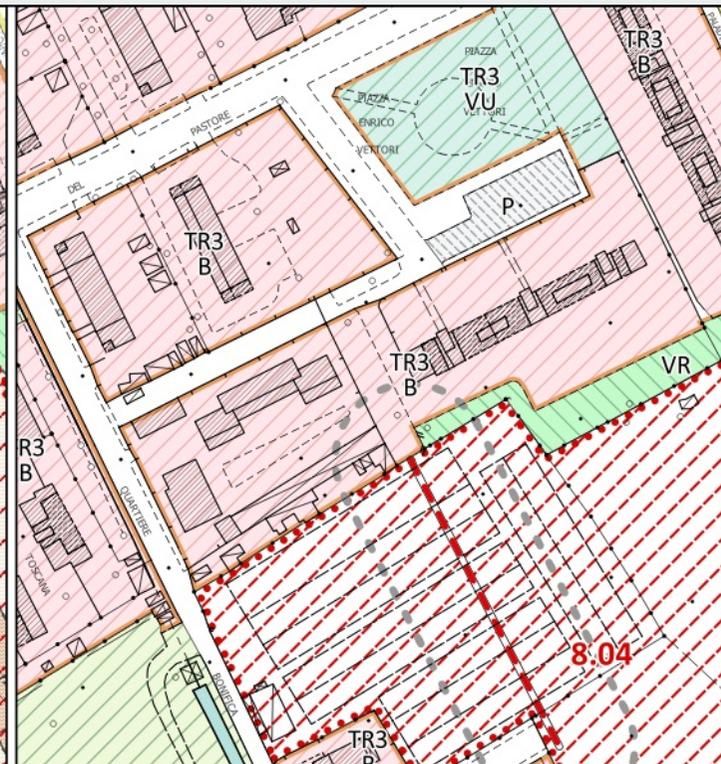
Estratto tav. C1 - Stato attuale

Estratto tav. C1 - Proposta di modifica

Si rileva che l'area classificata come zona B è sprovvista della classificazione dei morfotipi. Si richiede una classificazione per quest'area.

Si propone di classificare l'area in questione come morfotipo "TR03" come per il tessuto urbano posto in adiacenza della stessa.

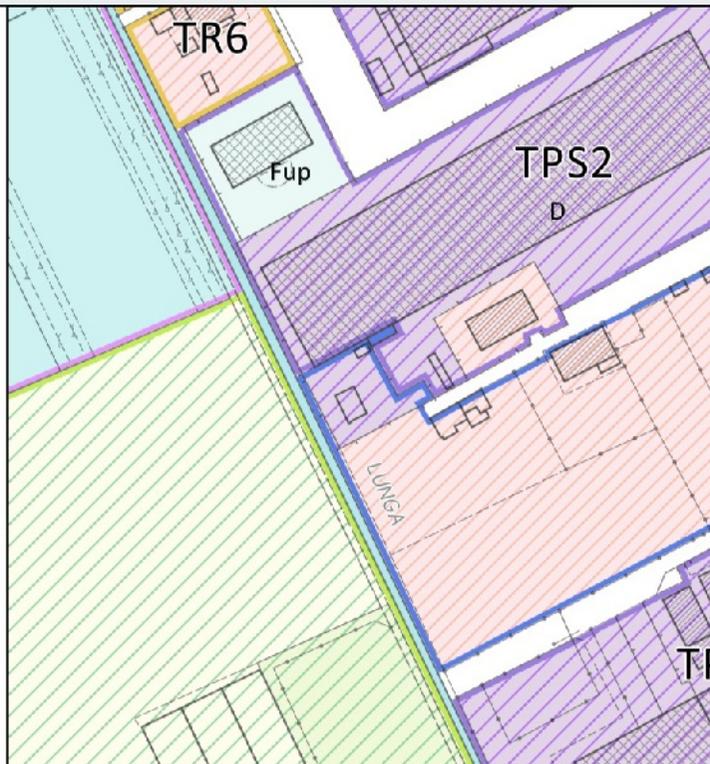
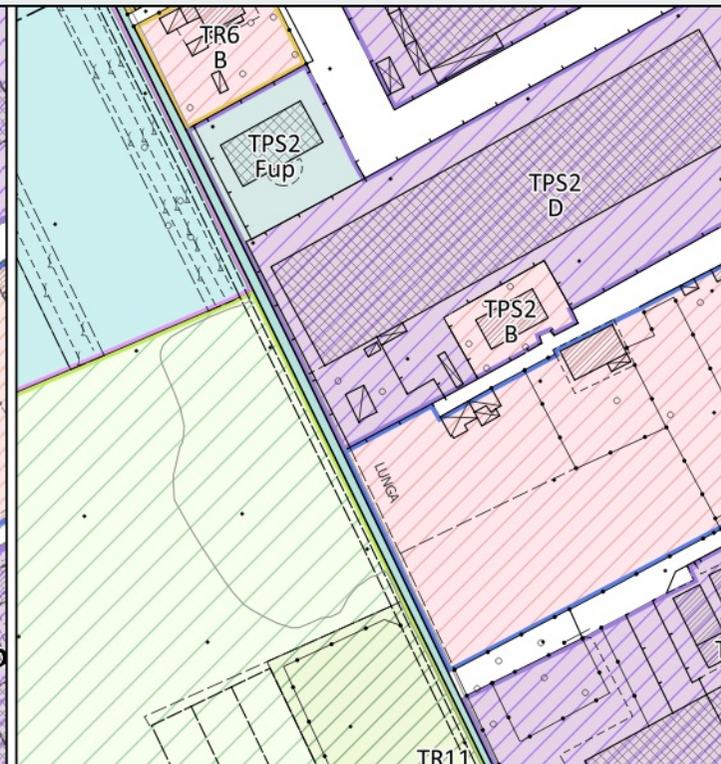
Estratto tav. C1 - Stato attuale

Estratto tav. C1 - Proposta di modifica

Si rileva per l'area in questione una incongruenza tra la zonizzazione e la classificazione del morfotipo. Attualmente la zonizzazione è 'D', con il morfotipo "Tessuto reticolare o diffuso – TR9". In forza della classificazione della Zonizzazione D si chiede il cambio della classificazione del morfotipo in "Tessuto a piattaforme produttive – commerciali direzionali – TPS2"

Si propone di modificare il morfotipo di riferimento in "Tessuto a piattaforme produttive – commerciali direzionali - TPS2" in coerenza con il tessuto adiacente e la classificazione individuata per quest'area.

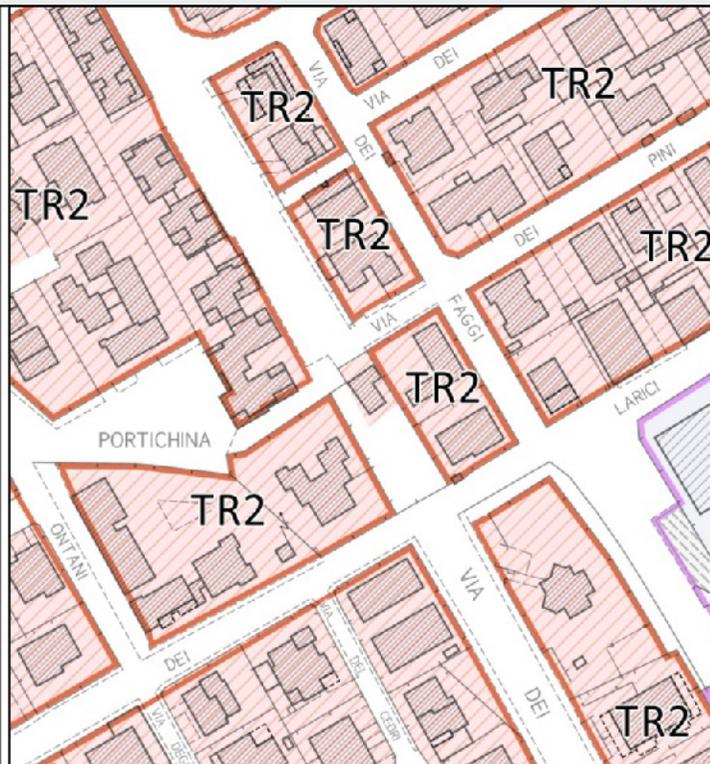
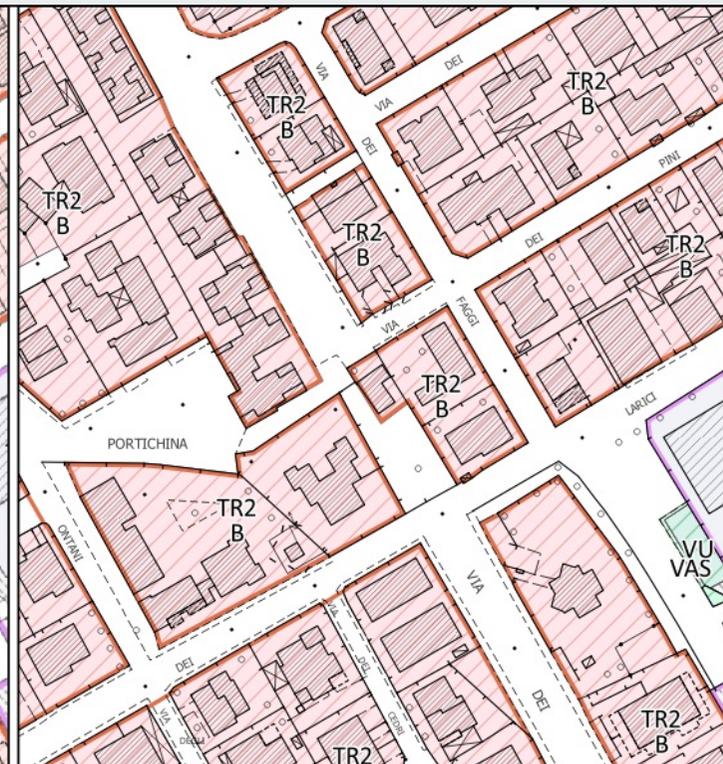
Estratto tav. C1 - Stato attuale

Estratto tav. C1 - Proposta di modifica

Si rileva che l'area classificata come zona "A" è sprovvista della classificazione dei morfotipi. Si chiede di classificare l'area con il morfotipo TR2 in continuità con l'area adiacente.

Si propone di classificare l'area con il morfotipo "TR2" in continuità con l'area adiacente.

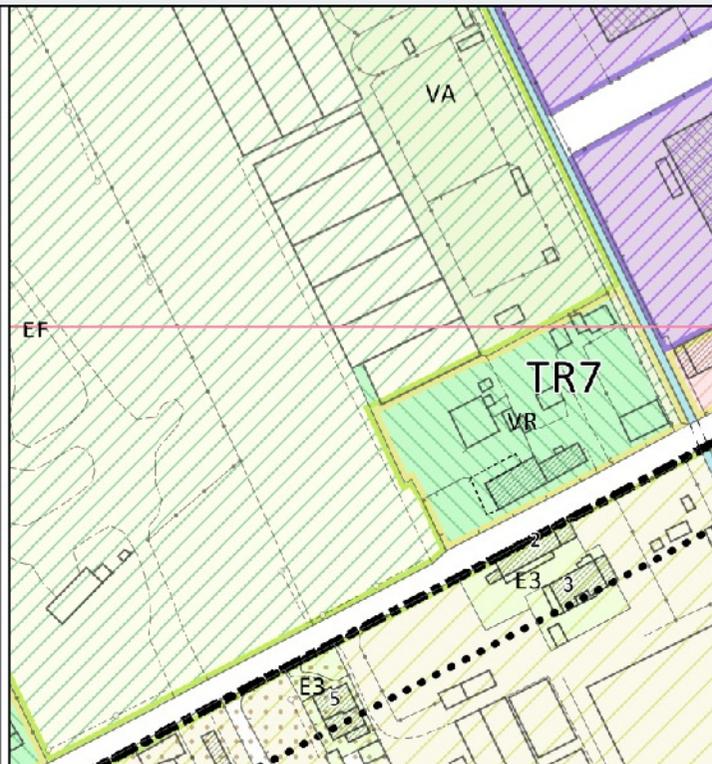
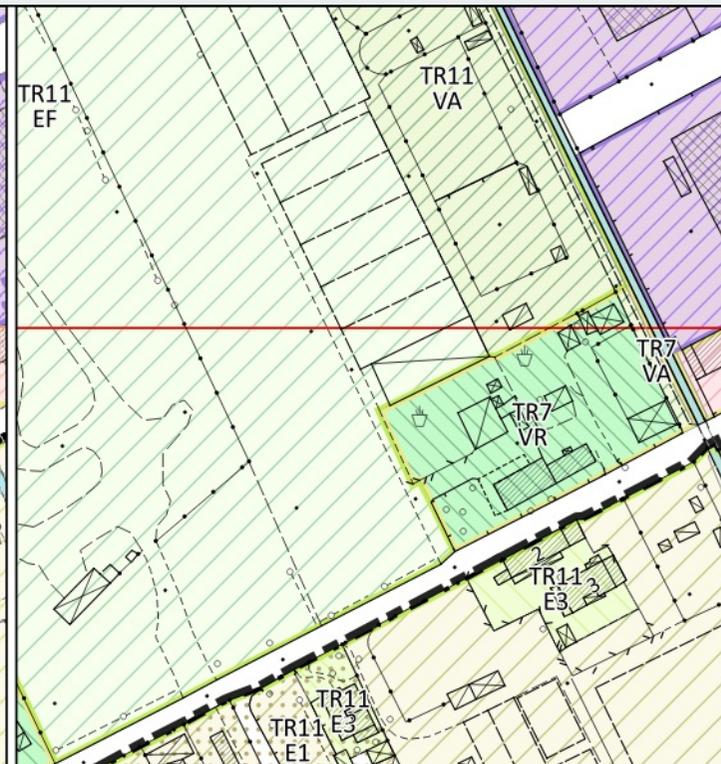
Estratto tav. C1 - Stato attuale

Estratto tav. C1 - Proposta di modifica

Si rileva per l'area in questione una incongruenza tra il perimetro della zonizzazione con quello dei morfotipi. Attualmente una porzione residuale della zonizzazione 'VR' indicata in figura, ricade sotto il morfotipo "TR11" risultando a cavallo tra il perimetro di demarcazione dello stesso con quello TR7. Si richiede una rettifica del perimetro modificando la destinazione della porzione residuale soprarichiamata in EF.

Si propone la rettifica della porzione residuale dell'area a VR ricadente all'interno del morfotipo TR11 cambiando la classificazione in "EF".

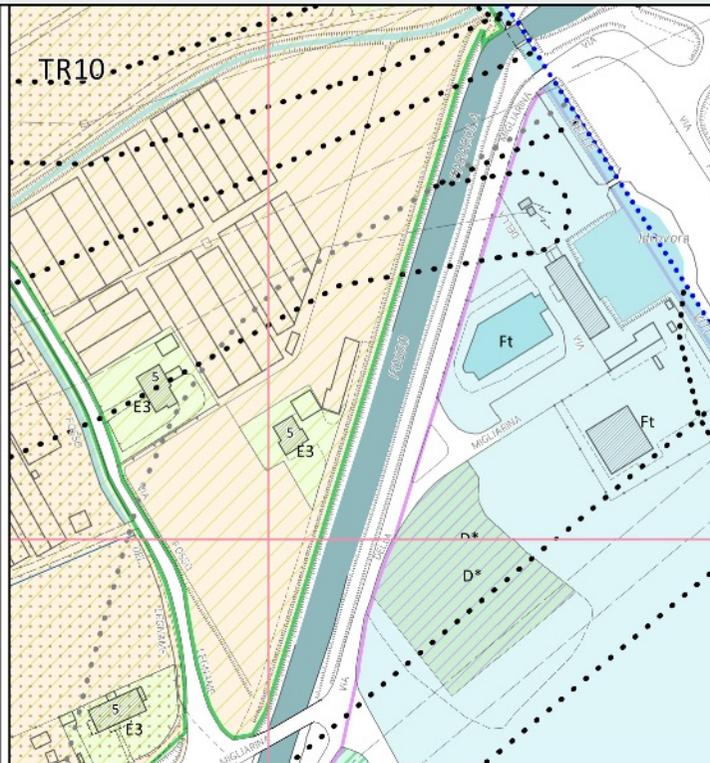
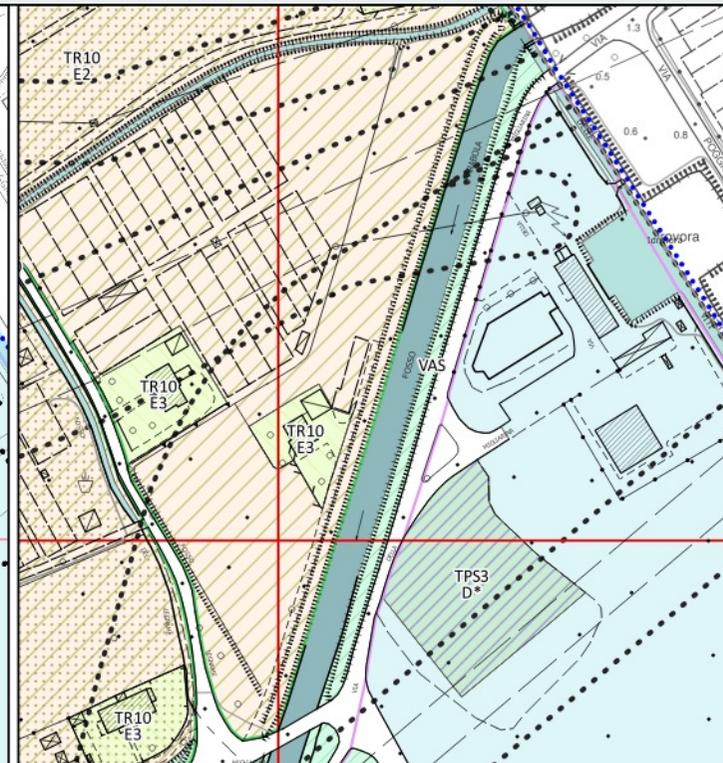
Estratto tav. C1 - Stato attuale

Estratto tav. C1 - Proposta di modifica

Si rileva per l'area in questione non presenta una congruenza tra gli strati, in particolare la classificazione della zonizzazione corrisponde a una viabilità lungo un argine del canale, il che non risulta coincidente con lo stato dei luoghi. Si chiede pertanto di rettificare i perimetri attuali, stralciando la viabilità ed estendendo la classificazione "area agricola di controllo dei caratteri del paesaggio - E1" e il morfotipo TR10 fino a farli combaciare con il limite indicato dalla CTR.

Si propone di rettificare il perimetro della zonizzazione "area agricola di controllo dei caratteri del paesaggio - E1" e il morfotipo TR10 fino a renderli coincidenti con il limite indicato dalla CTR.

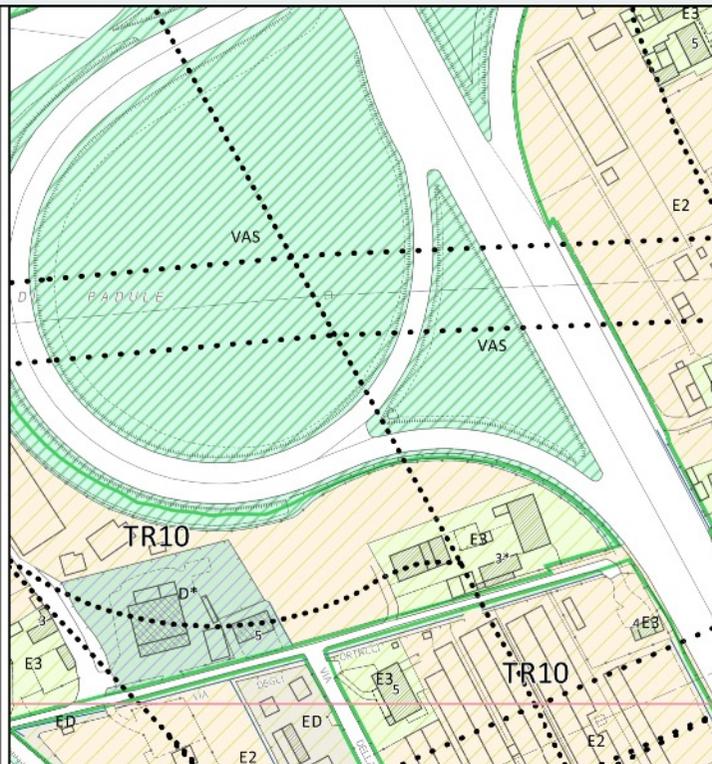
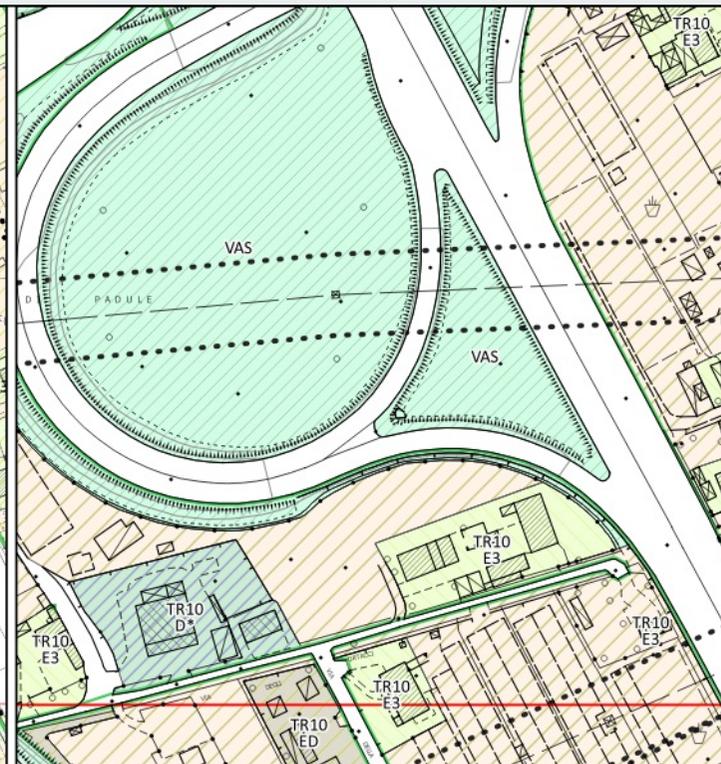
Estratto tav. C1 - Stato attuale

Estratto tav. C1 - Proposta di modifica

Si rileva per l'area in questione non presenta una congruenza tra gli strati, in particolare la il morfotipo con classificazione della zonizzazione, e la CTR. Si chiede pertanto la rettifica del perimetro del morfotipo di modo che risulti coincidente con gli strati sopra richiamati.

Si propone di rettificare il perimetro del morfotipo TR10 al fine di rendere coincidenti gli strati in questione.

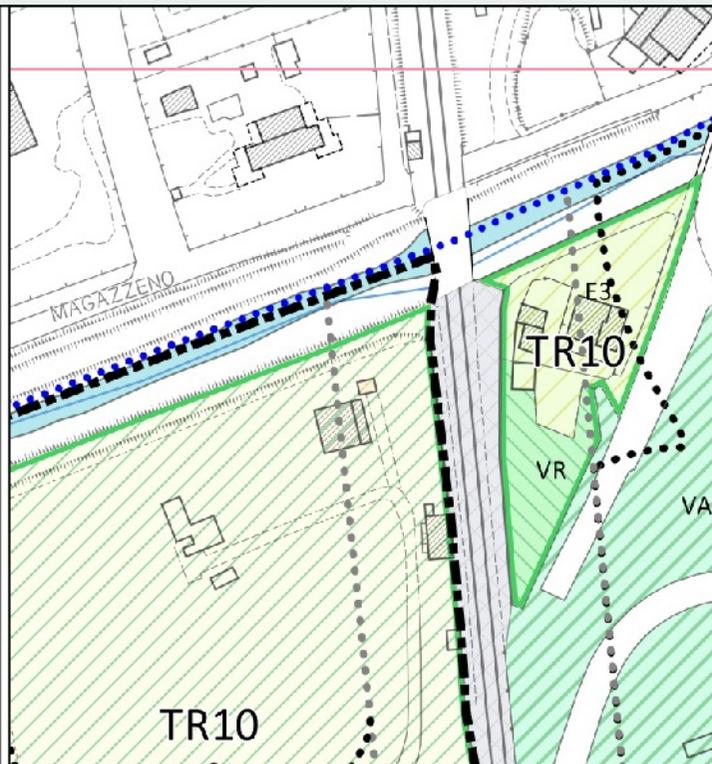
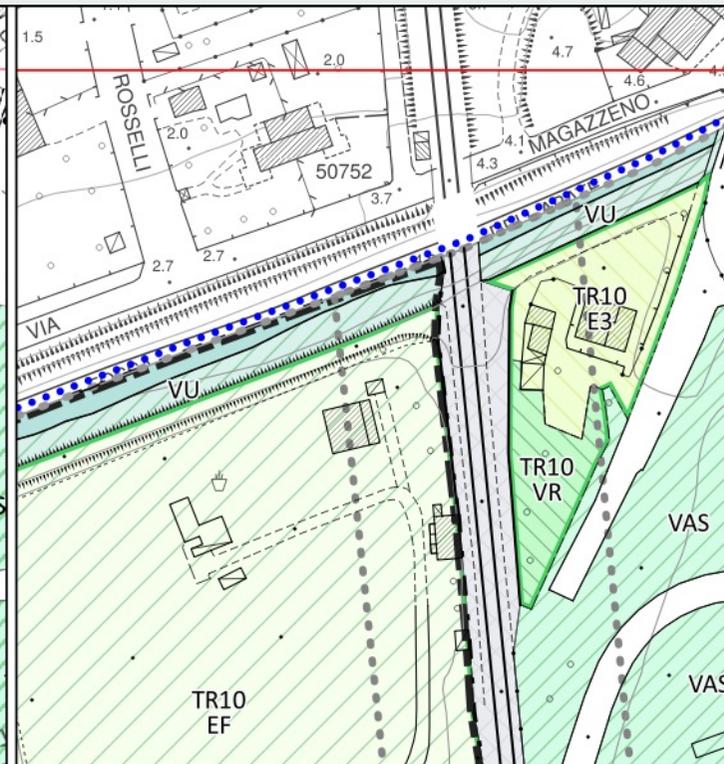
Estratto tav. C1 - Stato attuale

Estratto tav. C1 - Proposta di modifica

Si rileva che all'interno del Territorio Urbanizzato insistono aree classificate come "Aree agricole di controllo dei caratteri del paesaggio - E1" e "Aree agricole di interesse primario - E2" che sono riconducibili al Territorio Rurale. Si chiede pertanto che venga rettificata la classificazione attuale delle aree in questione in favore di una classificazione compatibile in linea con lo stato di fatto dei luoghi al fine di risolvere tale criticità.

Si propone la rettifica delle aree in questione cambiando la classificazione delle aree in una classificazione compatibile in linea con lo stato di fatto dei luoghi.

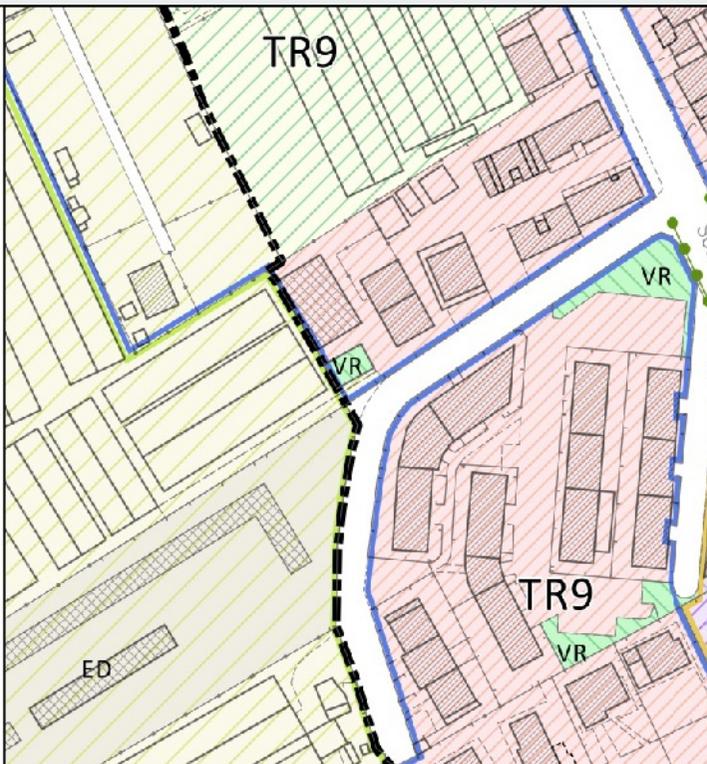
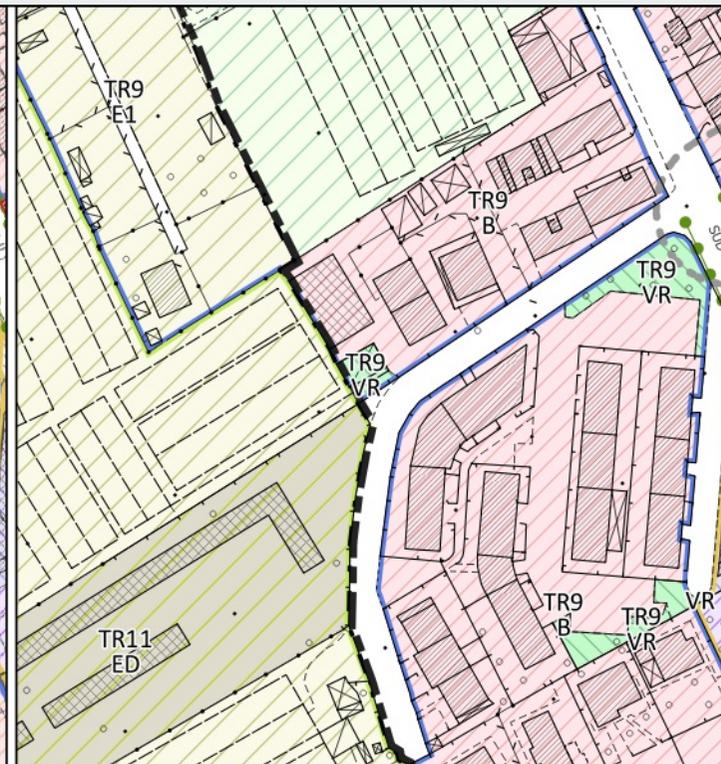
Estratto tav. C1 - Stato attuale

Estratto tav. C1 - Proposta di modifica

Si rileva che l'area localizzata a Bicchio, in un interno di Via Aurelia Sud, è classificata come "Aree da recuperare - ED" con morfotipo "TR11" ed è ricompresa all'interno del Perimetro del Territorio Urbanizzato e dell'Utoe Bicchio. Si richiede pertanto lo stralcio dell'area dal Perimetro del Territorio Urbanizzato al fine di rendere coerente l'area ai disposti normativi regionali soprariportati.

Si propone di rettificare l'area in questione modificando la classificazione dell'area in da "Aree da recuperare - ED" a "Verde Privato -VR" al fine di rendere congruo geometricamente e normativamente l'area.
