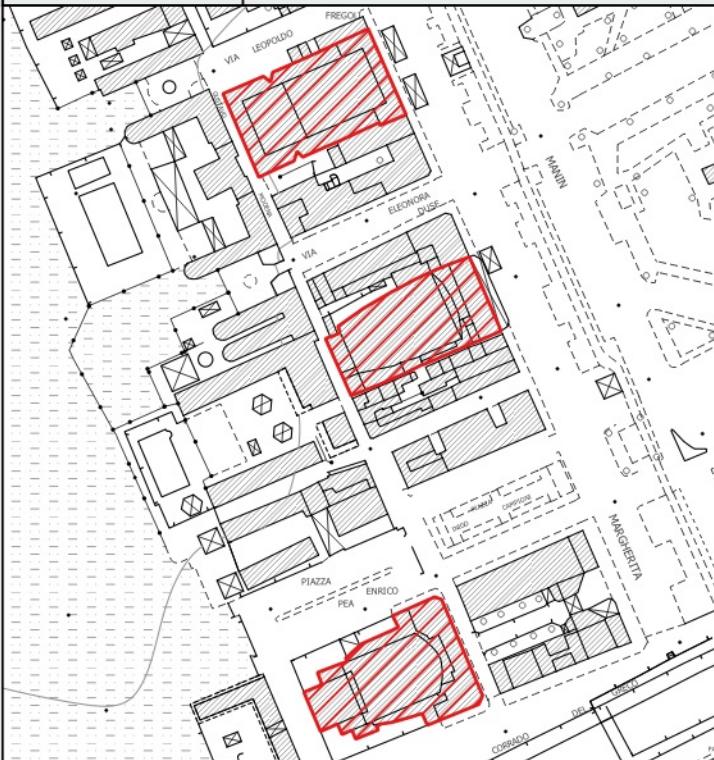
Localizzazione degli errori materiali su CTR

Si rilevano incongruenze tra le etichette "Cinema-teatro (CT)" e la classificazione della zonizzazione sottostante. Si richiede la rettifica delle classificazioni prendendo come riferimento l'etichetta corrispondente.

Si propone di modificare la destinazione dei suoli delle rispettive aree modificando l'attuale destinazione da "F1a" in Cinema-Teatro "CT" al fine di rettificare la presente incongruenza.

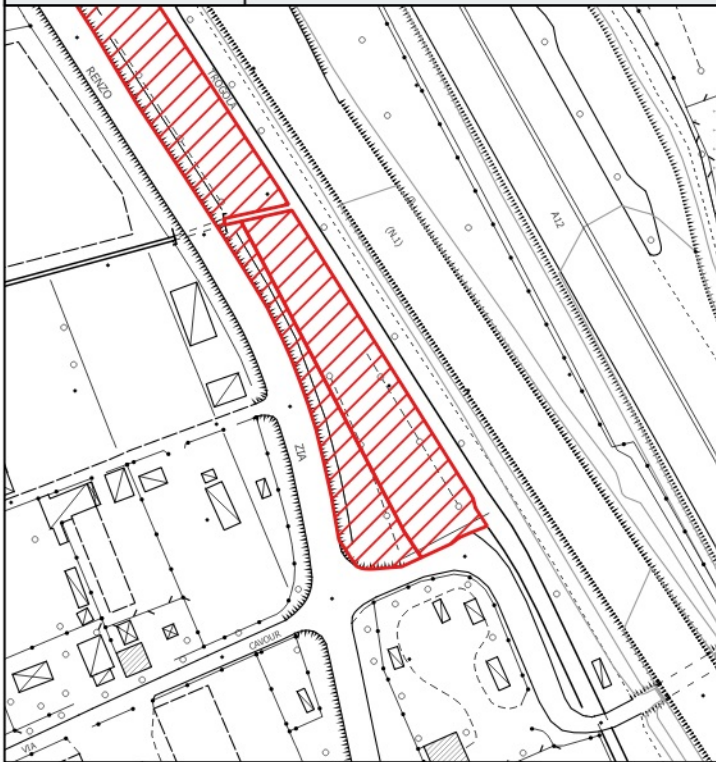
Localizzazione degli errori materiali su CTR

Si rileva per l'area posta a Torre del Lago, nei pressi dello svincolo dell'autostrada/superstrada una incongruenza tra l'Etichetta "VAS" e la zonizzazione area agricola. Si richiede la rettifica delle classificazioni prendendo come riferimento l'etichetta corrispondente.

Si propone di modificare la destinazione dei suoli delle rispettive aree modificando l'attuale destinazione da "Aree agricole di controllo dei caratteri del paesaggio - E1" a "Verde di arredo stradale - VAS" al fine di rettificare la presente incongruenza.

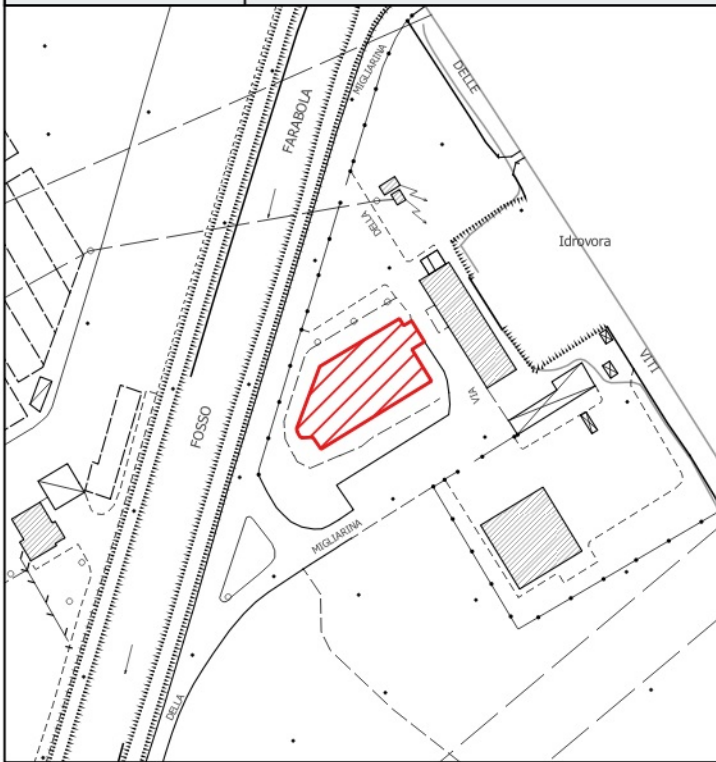
Localizzazione degli errori materiali su CTR

Si rileva per l'area posta a Viareggio, nei pressi della bonifica, una incongruenza tra l'Etichetta "Ft" e la zonizzazione sottostante che coincide a "altri corsi d'acqua". Si richiede la rettifica delle classificazioni prendendo come riferimento l'etichetta corrispondente.

Si propone di modificare la destinazione dei suoli delle rispettive aree modificando l'attuale destinazione da "altri corsi d'acqua" a "Aree per impianti tecnologici - Ft" al fine di rettificare la presente incongruenza.

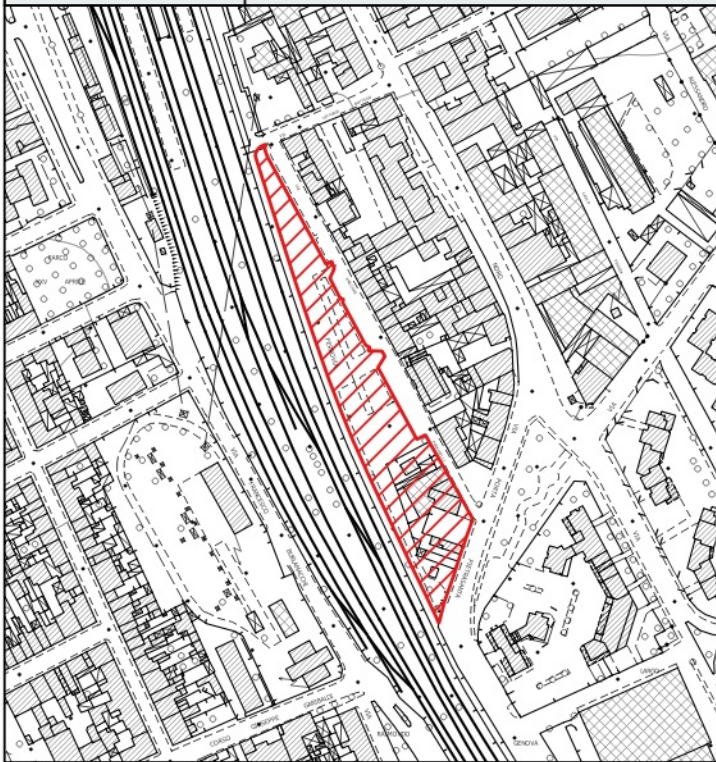
Localizzazione degli errori materiali su CTR

Si rileva per l'area posta a Viareggio, nel quartiere di Via Ponchielli, non viene visualizzata l'Etichetta del morfotipo "TR2". Si rileva inoltre che per quest'area una incongruenza del perimetro del morfotipo con la ctr. Si chiede pertanto la rettifica del perimetro e la corretta visualizzazione della etichetta.

Si propone di rettificare la regola di "visualizzazione" delle Etichette per far sì che vengano sempre visualizzate e di far coincidere il perimetro del morfotipo con la CTR.

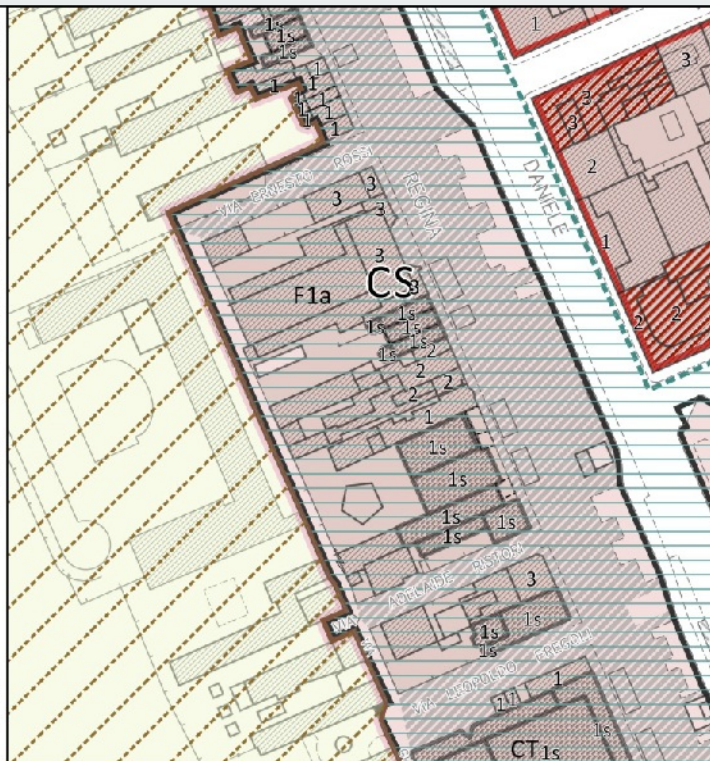
Estratto tav. C1 - Stato attuale

Si rileva che all'interno dell'ambito della passeggiata l'etichetta della la zonizzazione "F1a" sia sovrapposta erroneamente alla "zonizzazione A" generando una incongruenza.

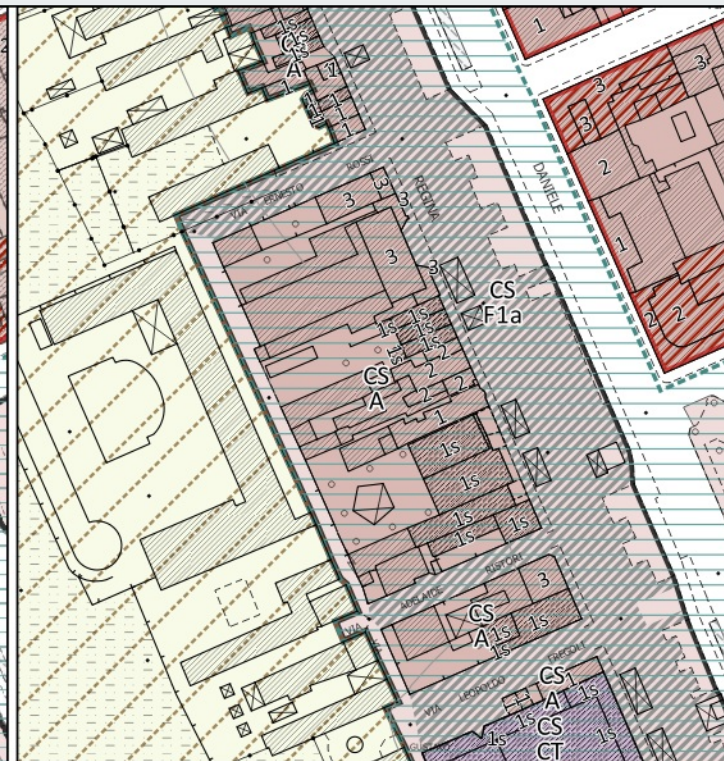
Estratto tav. C1 - Proposta di modifica

Si propone di stralciare l'etichetta F1a e di imporre a livello software di farla ricadere solo ed esclusivamente all'interno del relativo ambito di appartenenza di modo che non si creino sovrapposizioni contrastanti e incoerenti.
