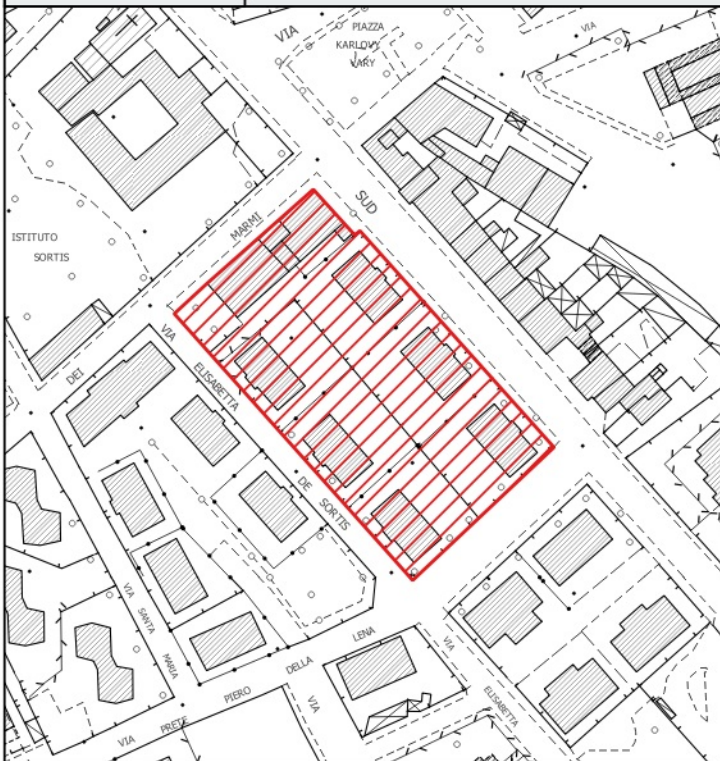
Localizzazione degli errori materiali su CTR

L'impostazione grafica dell'elaborato "C1-Disciplinazione dei suoli e degli insediamenti" presenta delle Etichette incomplete e a grandezza sproporzionata. Tale caratteristica non permette una facile lettura dell'elaborato causando interpretazioni incerte. Si chiede pertanto una revisione delle stesse al fine di restituire una informazione chiara e certa.

Si propone di creare una regola di gestione delle etichette in ambito GIS tale da riprodurre una etichetta frutto della concatenazione dei campi appartenenti ai "morfortipi" e della "zonizzazione" per ciascuna geometria componente la tavola C1. Il risultato riporterà un'etichetta per ogni geometria con il valore del morfortipo di appartenenza e contestualmente il codice della zonizzazione(es. TR1 – A, TR11-E1 ecc)

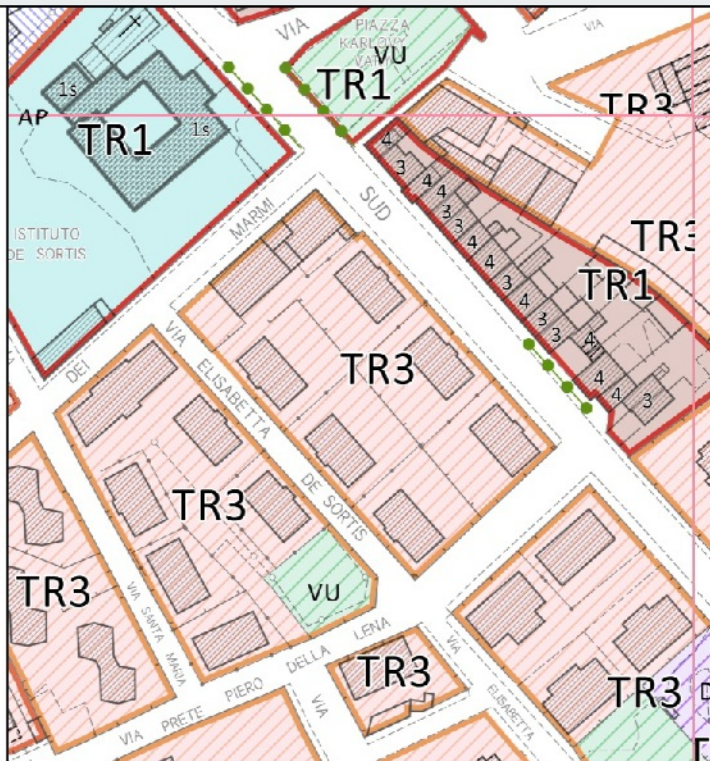
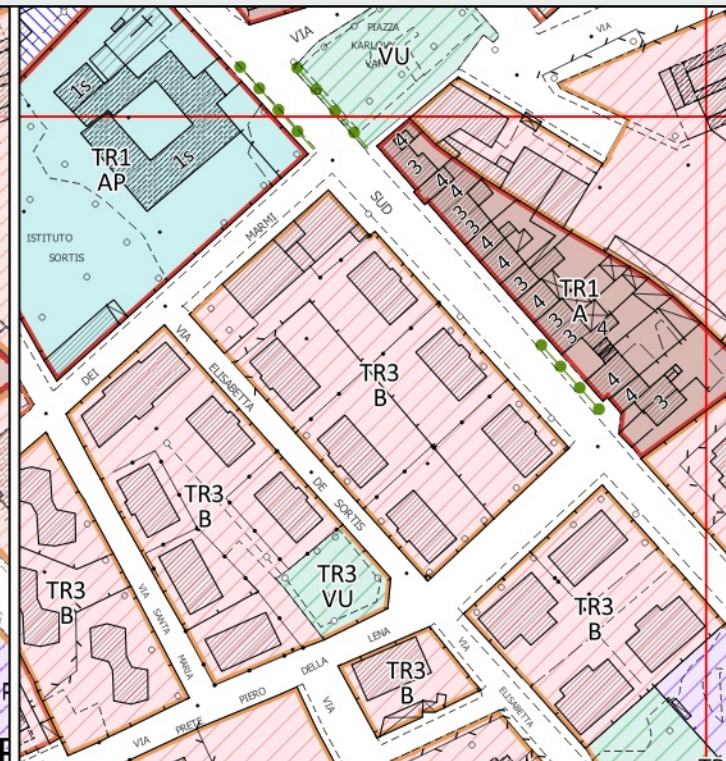
Estratto tav. C1 - Stato attuale

Estratto tav. C1 - Proposta di modifica

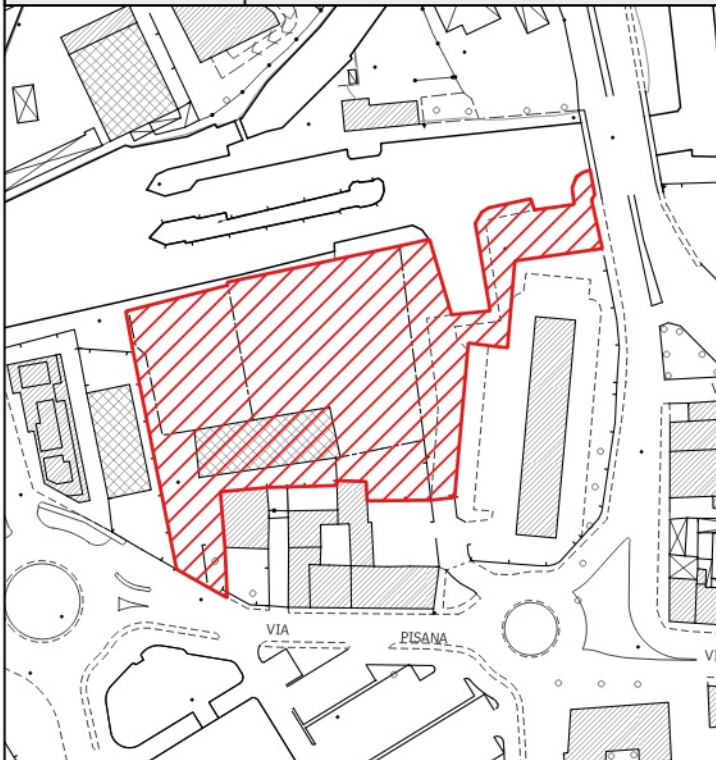
Localizzazione degli errori materiali su CTR

Nelle Aree di Trasformazione dell'elaborato C1, sono presenti le dotazioni territoriali all'interno di questi perimetri. Questa rappresentazione oltre ad essere un mera riproposizione dei contenuti già approfonditi nello specifico elaborato "D1" non hanno una corrispondenza con la legenda dell'elaborato. Costituiscono un vero e proprio refuso cartografico e si rende necessario lo stralcio grafico ai fini di rendere più chiara e leggibile la cartografia.

Si propone lo stralcio della classificazione delle dotazioni all'interno dei perimetri delle Aree di Trasformazione nell'elaborato C1 demandando tale classificazione solo ed esclusivamente all'interno delle schede norma.

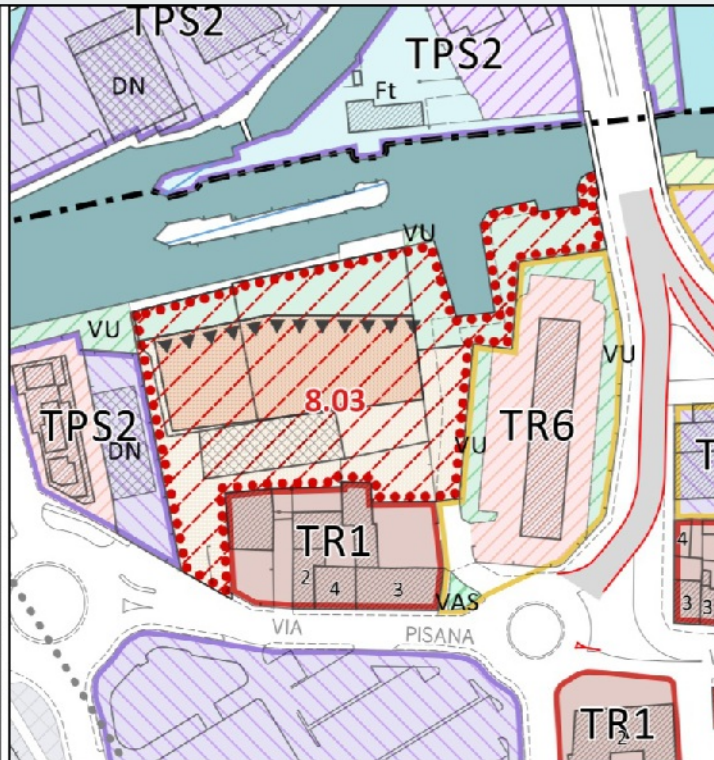
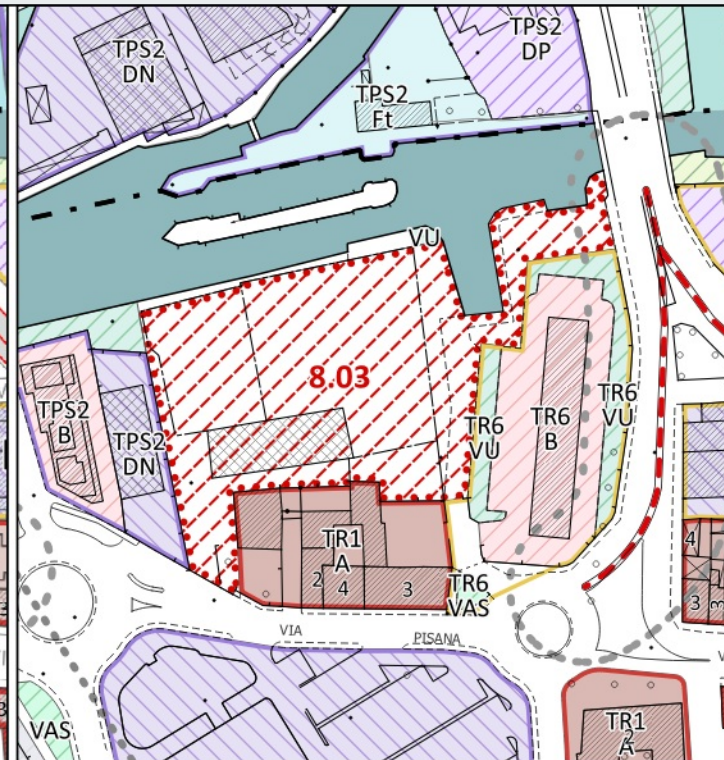
Estratto tav. C1 - Stato attuale

Estratto tav. C1 - Proposta di modifica

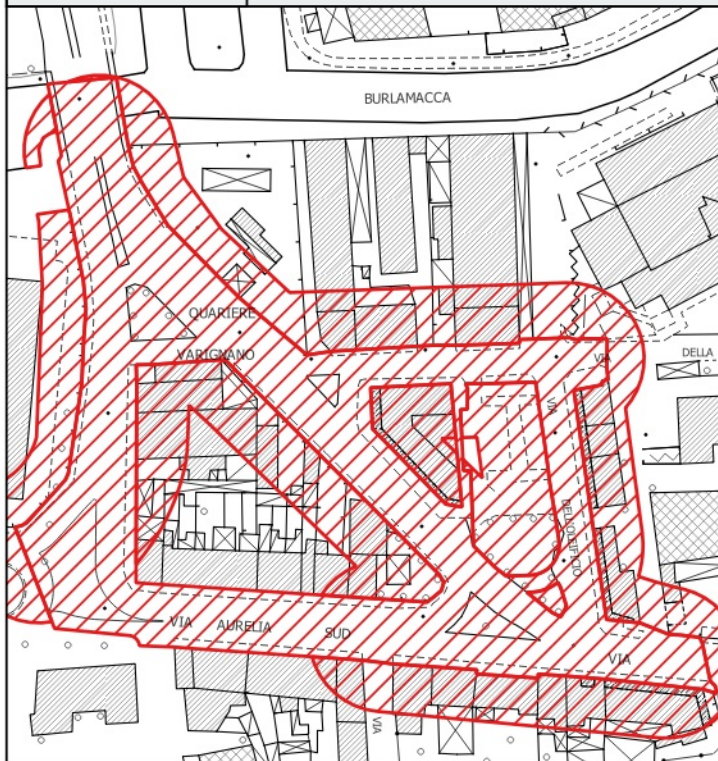
Localizzazione degli errori materiali su CTR

Dall'analisi cartografica emerge che la voce "Viabilità di progetto" non è rappresentata coerentemente in tutto il territorio comunale. Dalla lettura della legenda la "Viabilità di Progetto" deve essere rappresentata da un retino poligonale campito di colore grigio e contornato con una linea rossa continua. Si nota che questa regola non viene rispettata in tutto il territorio comunale. A causa di questa mancata omogeneità di rappresentazione si sono venute a creare diverse sovrapposizioni con altre destinazioni d'uso che comportano l'impossibilità di applicazione diretta della normativa. Inoltre non è stato riportato la fascia di salvaguardia come disciplinata dall'art. 60 comma 4 delle NTA "è prescritta una fascia di salvaguardia di metri 20 su ambo i lati del tracciato riportato nella tavola stessa". Si richiede pertanto una revisione della rappresentazione in linea con la disciplina di riferimento.

Si propone di modificare la "viabilità di progetto trasformando lo strato da elemento da poligonale a elemento lineare. La modifica consiste nell'individuazione di una linea di mezzeria posta longitudinalmente rispetto ai tracciati individuati nella Tav. C1 vigente. La linea si presenterà tratteggiata con i colori bianco e rosso. In questo modo si mitigherà il più possibile gli errori di interpretazione dovute a sovrapposizioni con altre destinazioni dei suoli e di riportare la fascia di salvaguardia di 20 m ambo i lati della linea di mezzeria.

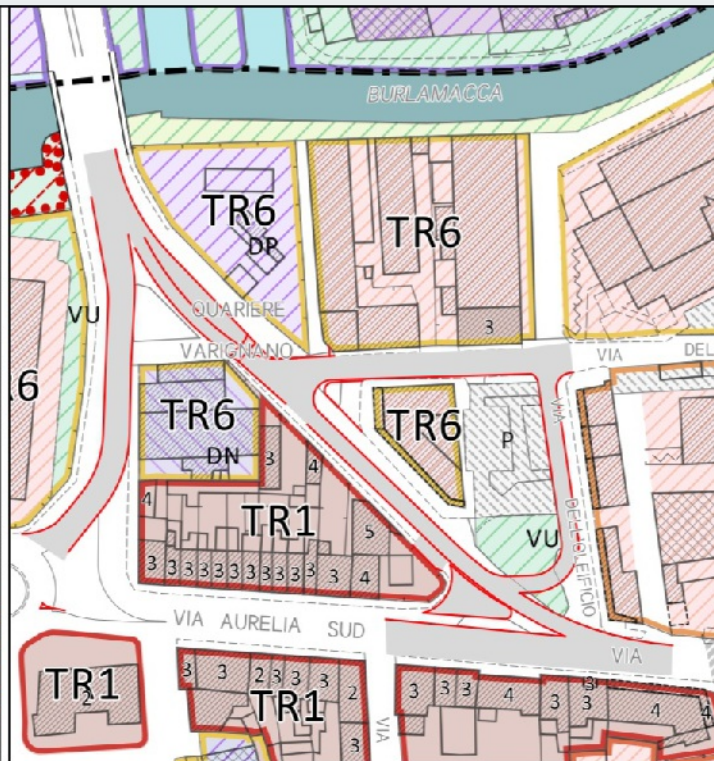
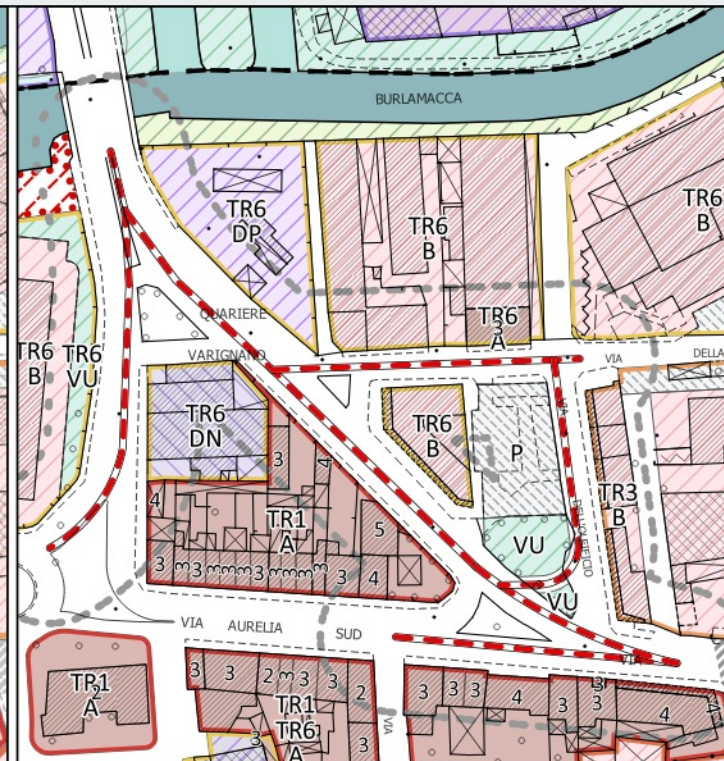
Estratto tav. C1 - Stato attuale

Estratto tav. C1 - Proposta di modifica

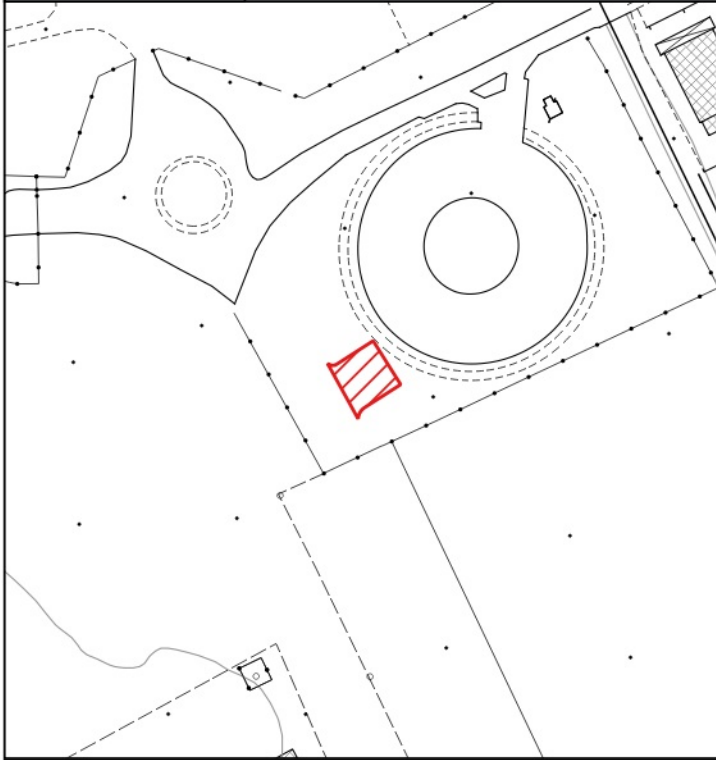
Localizzazione degli errori materiali su CTR

Per l'area classificata come "Pi" lungo via delle Darsene, posta in località Bicchio, nei pressi della Rotatoria, si rileva una imperfezione grafica. Si richiede la rettifica della stessa.

Si propone di rettificare il retino in modo analogo al Pi adiacente, attualmente solo grigio e che non trova corrispondenza con l'attuale legenda

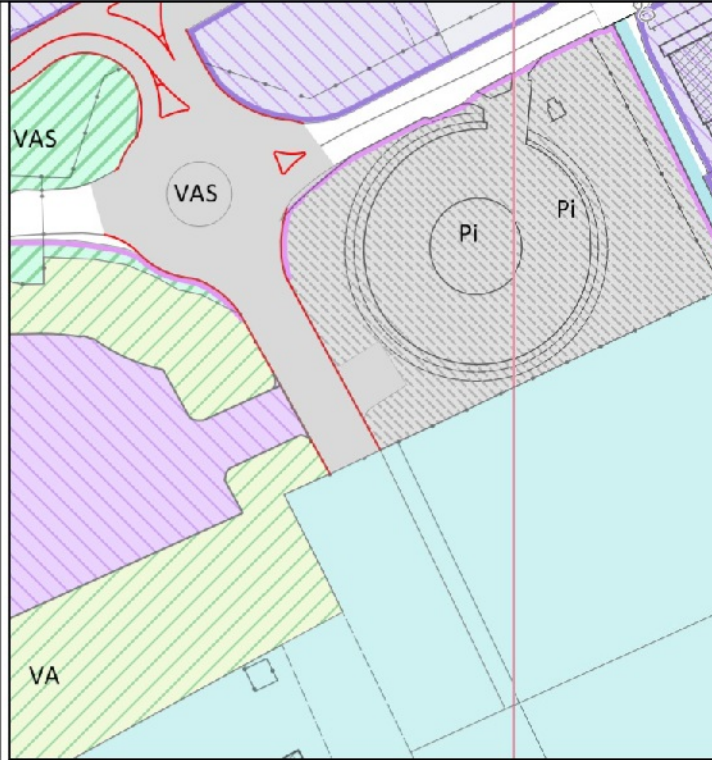
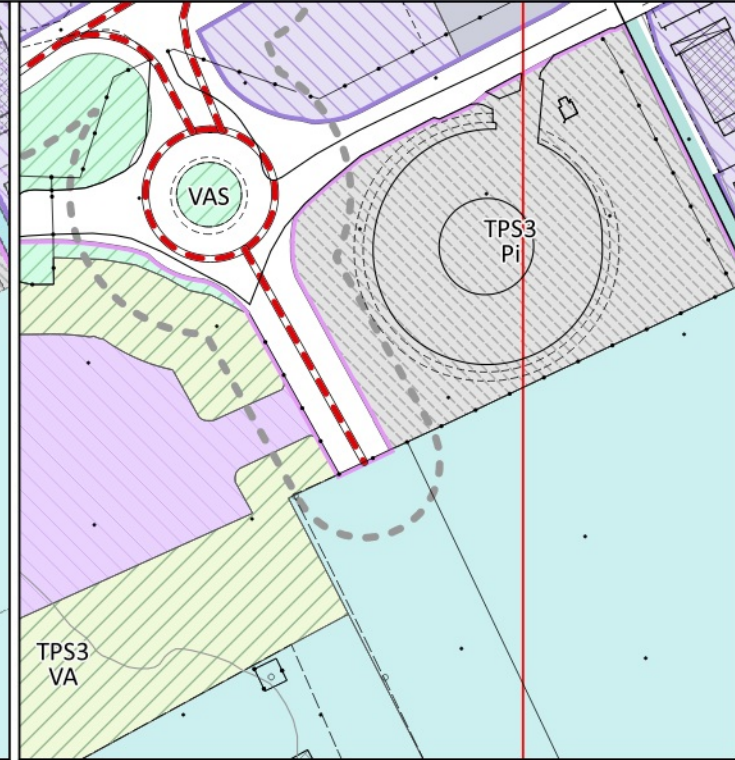
Estratto tav. C1 - Stato attuale

Estratto tav. C1 - Proposta di modifica

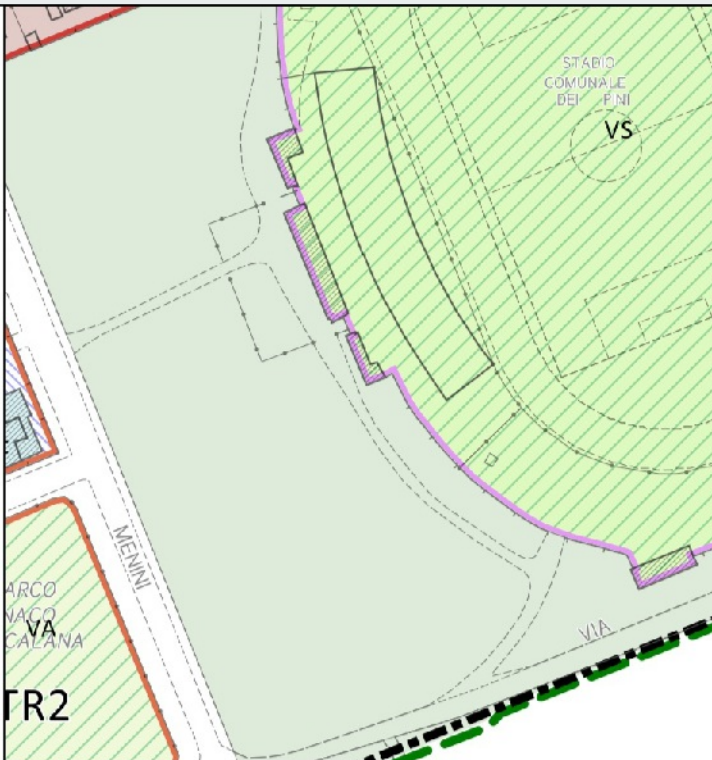
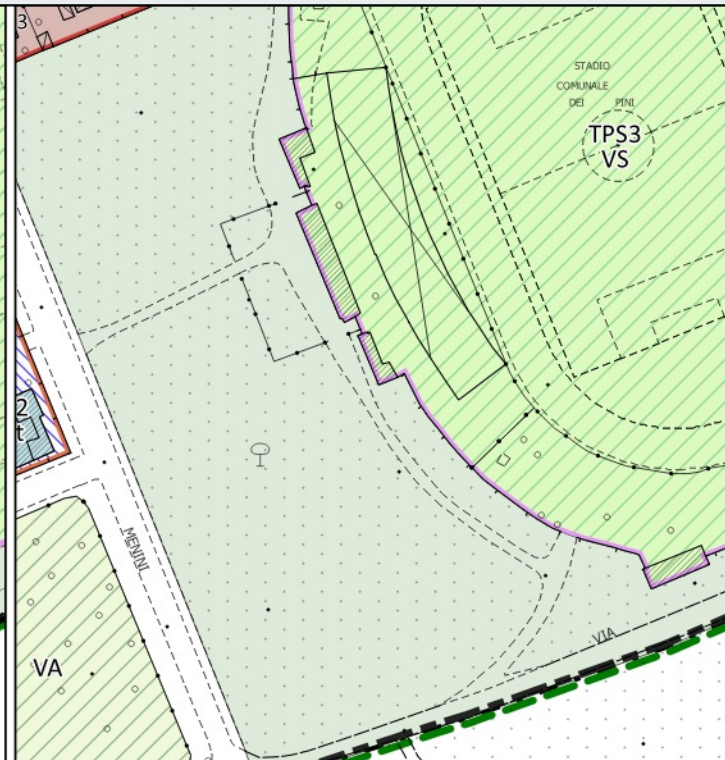
Estratto tav. C1 - Stato attuale

Estratto tav. C1 - Proposta di modifica

La simbologia della base cartografica usata per gli elaborati del Regolamento Urbanistico non adotta gli standard della Carta Tecnica Regionale. Si richiede pertanto che vengano applicate le simbologie ufficiali della CTR tali da permettere alle entità geometriche e logiche presenti nella cartografia di piano.

Si propone di applicare gli standard della Regione Toscana alla CTR usata come base cartografica per gli elaborati del Regolamento Urbanistico.
